ПРОМЫШЛЕННАЯ ЭКСПЛУАТАЦИЯ РЕГЕНЕРАТИВНОГО НАГРЕВАТЕЛЬНОГО КОЛОДЦА КОМБИНАТА «КРИВОРОЖСТАЛЬ»

В работе рассмотрены вопросы эксплуатационной стойкости оборудования регенеративного нагревательного колодца 11-1 комбината «Криворожсталь» за первую кампанию эксплуатации. Проанализировано состояние огнеупоров кладки и горловины колодца, футеровки крышки колодца, материала насадки шариковых регенераторов. Исследовано состояние дымового и воздушного трактов, перекидного клапана. Проверена надёжность системы автоматики.

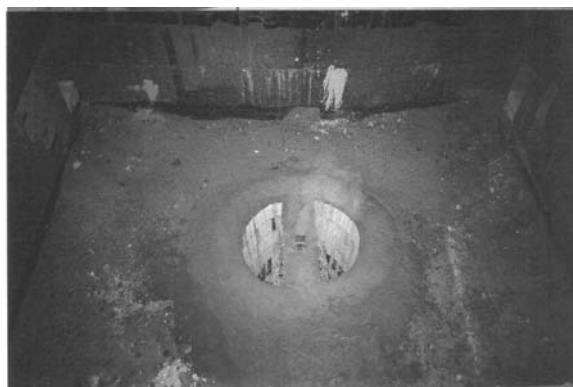
Рис. 1. Горловина колодца

В процессе эксплуатации были опробованы 2 конструкции горловины: с защитой газовой трубы футеровкой и без такой защиты. Нет видимого оплавления, деформации и выгорания материала газоподающей трубы и сопла. При заправке подины и выдаче слитков происходит занос верхних рядов горловины и перегородки расплавом шлака и коксиком. Для устранения этого явления рекомендовано выполнить верхние ряды горловины и перегородки (6 – 7 рядов) из мулитокорундового кирпича. Эксплуатация такого типа комбинированной футеровки горловины показала, что налипание отсутствует (рисунок 1).

Состояние крышки – удовлетворительное. Имеются случаи скола нижней части кирпича (3 – 4 см) над горловиной в центре крышки. Причиной скола может быть как качество материала, (аналогичная картина наблюдается и на крышках остальных нагревательных колодцев), так и прямое воздействие высокотемпературного факела РГНК. Предлагается выполнить 7 – 8 центральных рядов крышки из каолинового кирпича. Опыт применения этого кирпича показал [4], что он обладает более высокими эксплуатационными характеристиками по сравнению с шамотным кирпичом. Это же мероприятие можно рекомендовать и для всех остальных крышек нагревательных колодцев.

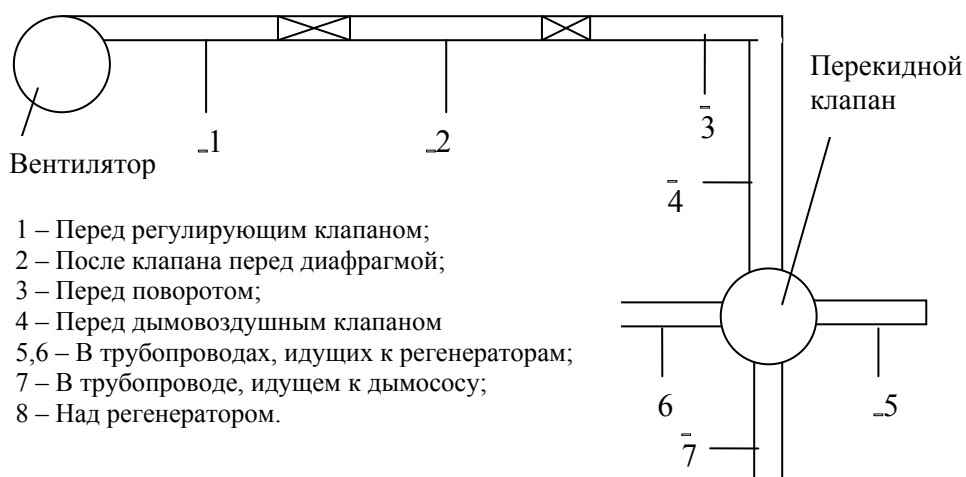
Рис. 2. Схема точек измерения аэродинамического сопротивления дымовоздушного тракта

Исследования аэродинамического сопротивления воздухопроводов и дымового тракта производились при различных расходах вентиляторного воздуха (рисунок 2). Результаты измерений приведены в таблице 1. Как показывает анализ результатов исследований, сопротивление насадки за время эксплуатации не изменилось, т.е. насадка не заносится пылью. Наибольшее сопротивление в воздухопроводе наблюдалось на участке между точками 3 и 4, в месте поворота трубопровода от вентилятора к перекидному клапану. По чертежам НМетАУ комбинат произвел переделку этого узла, в результате чего расход воздуха повысился с 5000 м³/час до 6000 м³/час.

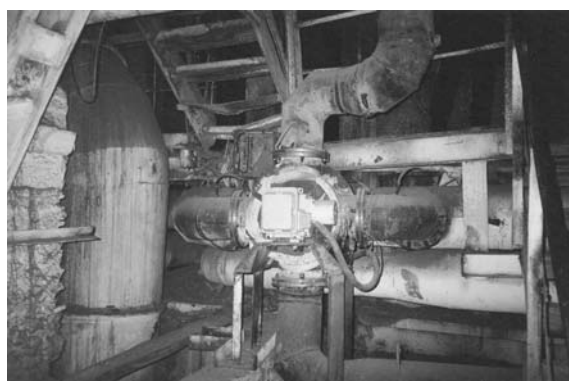
Рис. 3. Перекидной дымовоздушный клапан ДВК

Дымовой перекидной клапан (ДВК) конструкции НМетАУ с приводом МЭО показан на рисунке 3. В ходе эксплуатации за 8 месяцев 2004 года произошли две остановки колодца по причине заклинивания лепестка клапана. При вскрытии ДВК была обнаружена причина аварии – налипание пыли на лепестке клапана и внутренней поверхности корпуса. Лабораторный анализ пыли показал, что она состоит из серы и железа. Отобранному составу пыли по результатам анализа соответствует железный купорос – $FeSO_4$. Образование этого соединения происходит в газо- и воздухопроводах при неудовлетворительной очистке коксового газа от серы. Оксидов алюминия, кремния, кальция в пыли не обнаружено.

Таким образом, сделан вывод о том, что насадка регенераторов, состоящая на 98 % из Al_2O_3 , и кладка камер регенераторов не разрушаются. Для предотвращения заклинивания клапана при работе на неочищенном (или неудовлетворительно очищенном) от серы газе, необходима периодическая очистка внутренней поверхности клапана от пыли (1 раз в 1,5 – 2 месяца), которую можно производить во время планово-предупредительного ремонта блюминга. Как альтернатива, разработана усовершенствованная конструкция клапана с режущей кромкой лепестка. Лепесток в этом случае непрерывно производит очистку поверхности трения от пыли.

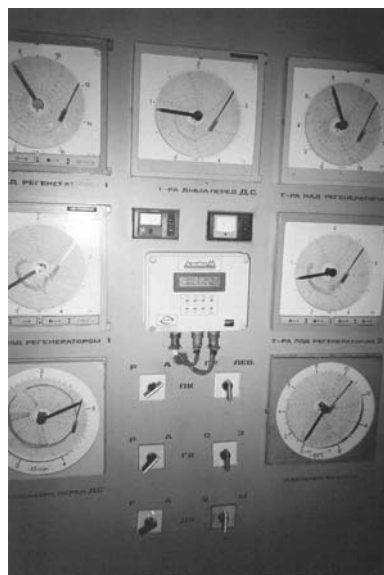
Рис. 4. Щит КИП БАУ

Блок управления БАУ установлен на дополнительном щите КИП БАУ (рисунок 4).

За весь период эксплуатации блок управления БАУ не давал сбоев в работе. При проверке производилась аварийная остановка во всех случаях, предусмотренных программой с одновременной отработкой функций систем безопасности. В процессе эксплуатации ухудшилась газоплотность камер регенераторов и дымовоздушных каналов, что привело к разной подаче воздуха на горение из левого и правого регенератора и создало предпосылки для возникновения неполного сжигания топлива при подаче воздуха из правого регенератора. На основании проведенных исследований в алгоритм программы БАУ были внесены соответствующие изменения и корректировки.
